Câmara Municipal da Estância Turística de Olímpia

TOMADA DE PREÇOS 01/2021
PROCESSO N° 38/2021

TERMO DE REFERÊNCIA

OBJETO: CONTRATAÇÃO DE EMPRESA ESPECIALIZADA EM SERVIÇOS DE MANUTENÇÃO PREDIAL E CONSTRUÇÃO CIVIL, INCLUINDO O FORNECIMENTO DE MÃO-DE-OBRA, MATERIAIS, EQUIPAMENTOS E INSUMOS NECESSÁRIOS À EXECUÇÃO DOS SERVIÇOS DE REFORMA NAS DEPENDÊNCIAS DO PRÉDIO DA CÂMARA MUNICIPAL DE OLÍMPIA.

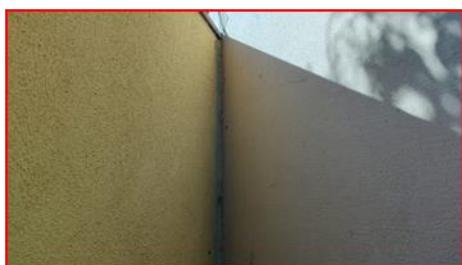
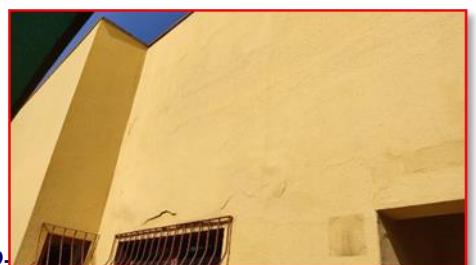
As regiões de fronteira entre a construção inicial e as ampliações realizadas posteriormente apresentam fissuras, sendo uma delas bem evidente, conforme indicadas abaixo.

Isso ocorre, principalmente, por conta de diferentes movimentações na construção. Visto que foram construídas em épocas diferentes, não se deve unir as edificações, ou seja, não deve ser feita nenhuma “amarração” nestes locais. Nos pontos indicados, será necessário realizar uma abertura de 2,0 centímetros, não só no revestimento, mas também na parede de forma que os ambientes se tornem independentes. Estes pontos devem ser vedados com material flexível (selante PU).
