Câmara Municipal da Estância Turística de Olímpia

TOMADA DE PREÇOS 01/2021
PROCESSO N° 38/2021

TERMO DE REFERÊNCIA

OBJETO: CONTRATAÇÃO DE EMPRESA ESPECIALIZADA EM SERVIÇOS DE MANUTENÇÃO PREDIAL E CONSTRUÇÃO CIVIL, INCLUINDO O FORNECIMENTO DE MÃO-DE-OBRA, MATERIAIS, EQUIPAMENTOS E INSUMOS NECESSÁRIOS À EXECUÇÃO DOS SERVIÇOS DE REFORMA NAS DEPENDÊNCIAS DO PRÉDIO DA CÂMARA MUNICIPAL DE OLÍMPIA.

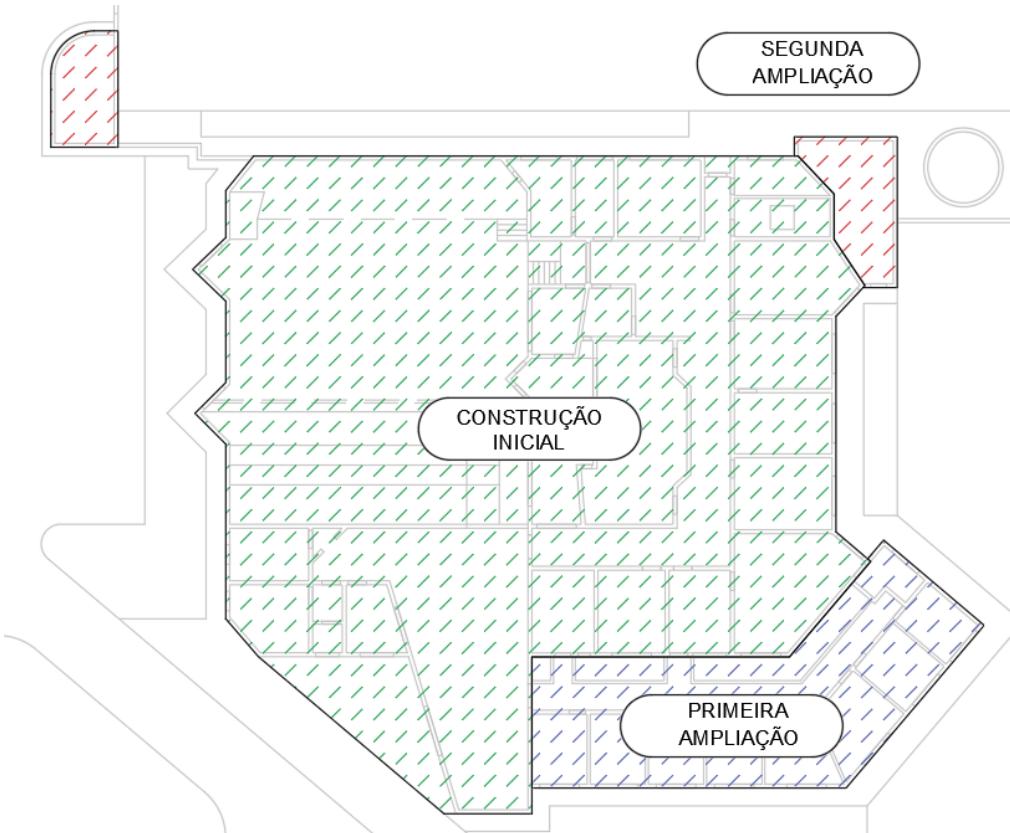
As regiões de fronteira entre a construção inicial e as ampliações realizadas posteriormente apresentam fissuras, sendo uma delas bem evidente, conforme indicadas abaixo.

- d) **Eletroduto:** Reparo em fixação de eletrodutos na cobertura deste local.
- e) **Revestimento:** Remover faixa de 50 cm do revestimento na região das fissuras e realizar junta na massa ao longo de todo o perímetro. As juntas devem ser tratadas com EPS e selante PU.

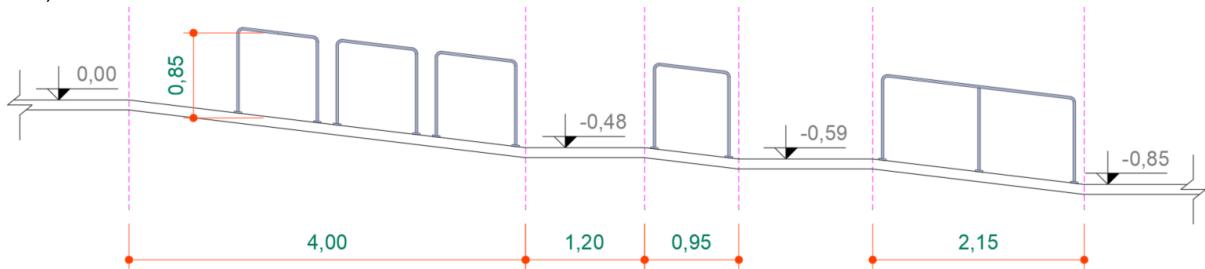
será necessária a escolha por um piso antiderrapante ao longo dos trechos inclinados (Vide detalhamento da rampa na folha 02).
